GUTACHTEN

Entwicklung einer Methode zur richtlinienkonformen Anrechnung von Effizienzmaßnahmen für Energielieferanten

„Bewertung der Energieeinsparung durch ABDICHTEN und EINSTELLEN verschiedener Fenstertypen“

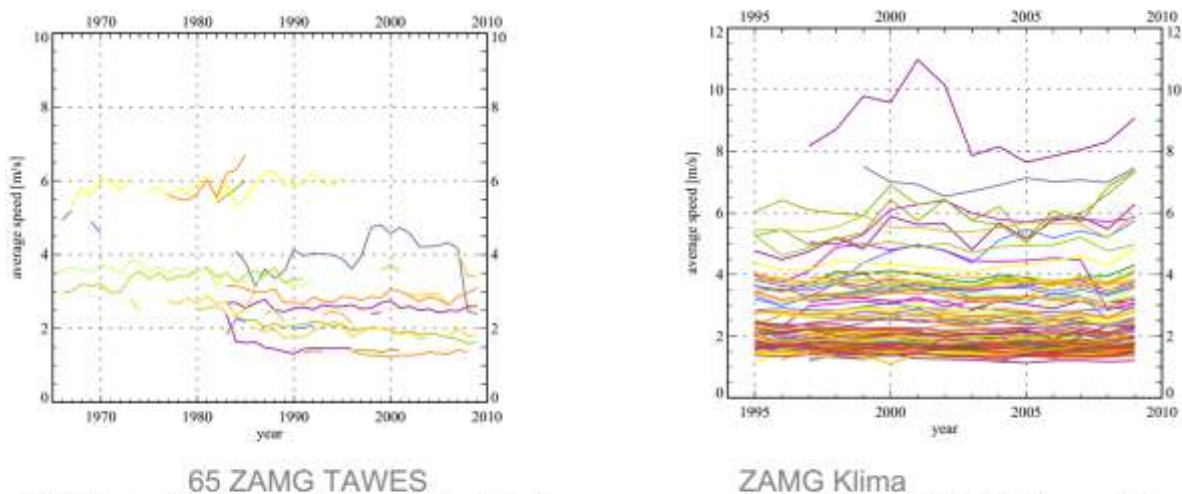
Abbildung 11: Jahreswindgeschwindigkeiten von ausgewählten 65 TAWES Stationen (linkes Bild) und einigen Klimastationen (rechtes Bild) der Zentralanstalt für Meteorologie und Geodynamik (ZAMG).

Die Auswertung von 65 Wetterstationen durch die ZAMG liefert den Beleg für die Annahme, dass 2-3m/s in der Heizsaison realistisch sind:

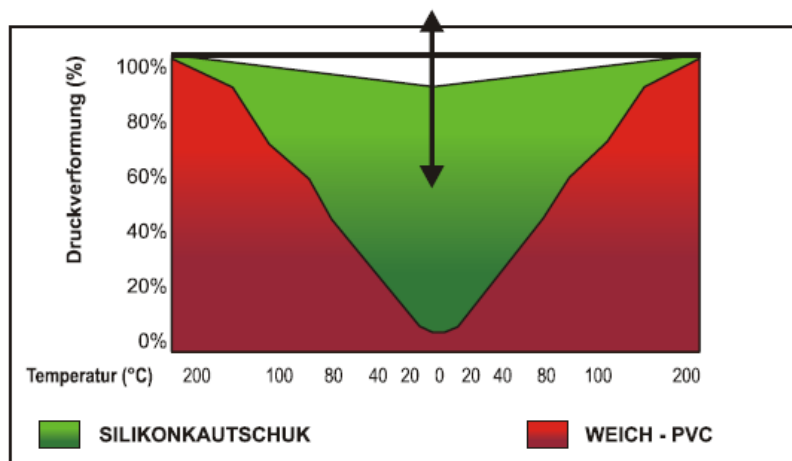
Ein 20 Jahre Bewitterungs- und Druckverformungstest (gemäß ASTM D 518 Methode A und B)" zeigt den Unterschied zwischen Weich-PVC und den von Dichtungsprofi verwendeten Silikonkautschuk. Das Ergebnis: Silikonkautschuk-Dichtungen verformen sich nur um maximal 12 %, weich PVC um >90%:

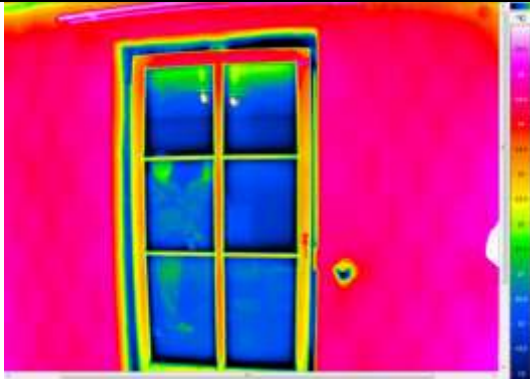
In diesem Thermogramm sind deutliche Undichtheiten zw. Fenster und Rahmen erkennbar-unregelmäßig verteilte dunkelblaue Flecken bedeuten Undichtheit!

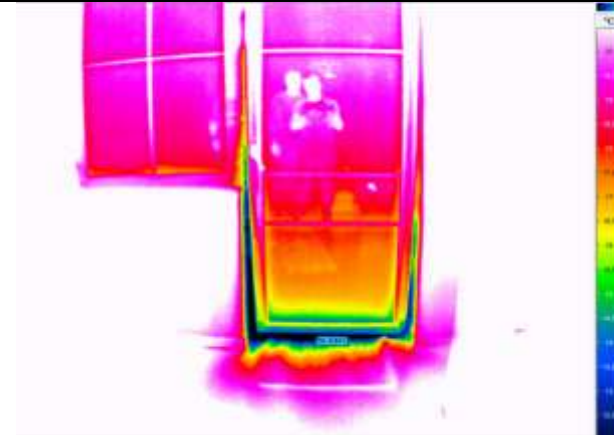
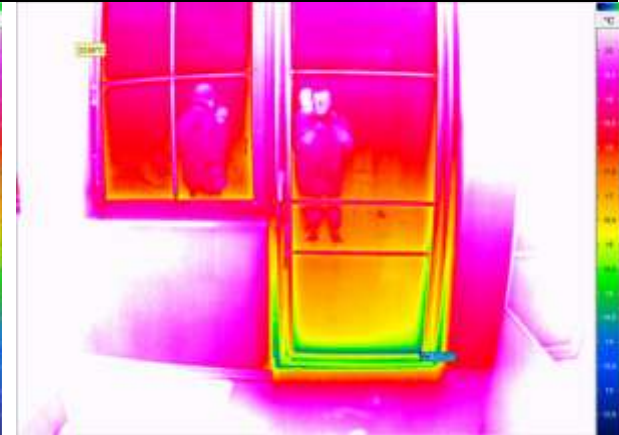
<p>Deutliche Undichtheiten erkennbar! Dunkelblaue Stellen im Thermogramm</p>	<p>Nach Abdichtung sind keine dunkelblauen Stellen mehr erkennbar. Die Balkontür ist Dicht</p>

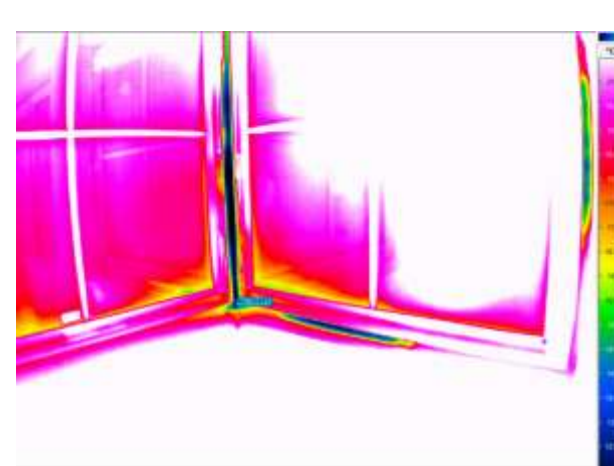
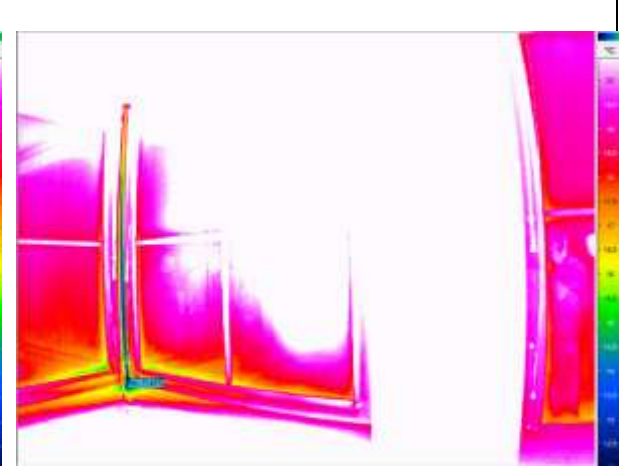
<p>Undichtheiten erkennbar!</p>	<p>Keine Undichtheiten mehr erkennbar!</p>

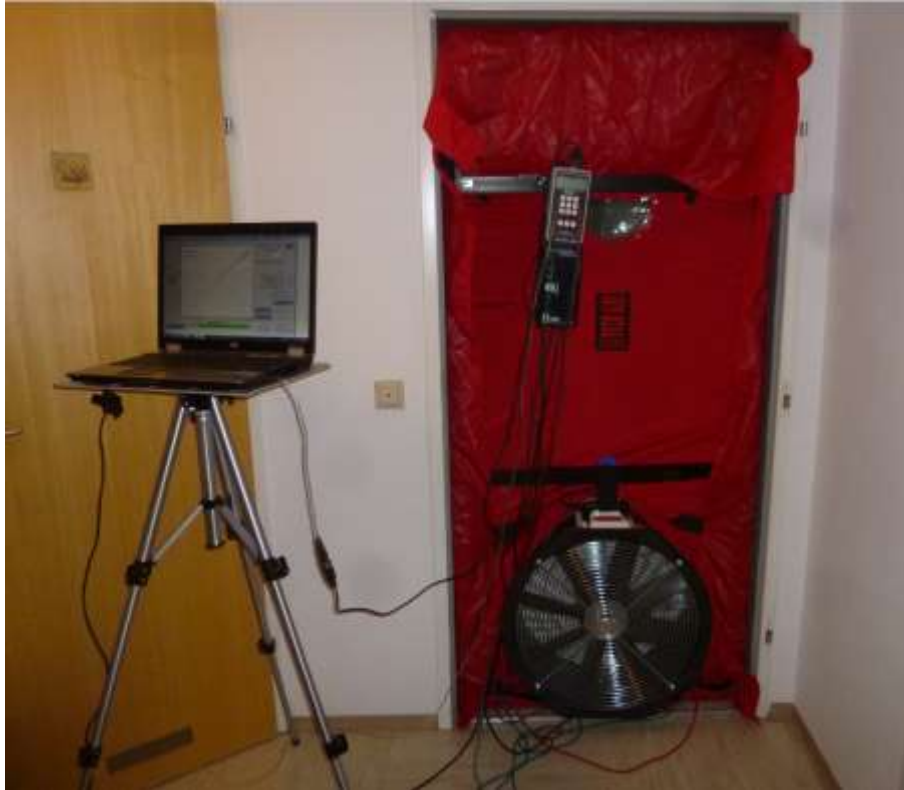
Einbausituation Blower Door Gerät:

Prüfbericht VOR Abdichtung	
über die Luftdichtheitsmessung	
Das Gebäude/Objekt	
Daniela Schagerl	
Billrothstraße 41	
4600 Wels	
hat am	26.01.2015
bei der Messung der Luftdichtheit nach DIN EN 13829, Verfahren A	
folgenden Wert für die Luftwechselrate bei 50 Pascal erzielt:	
n_{50}	= 1,3 1/h

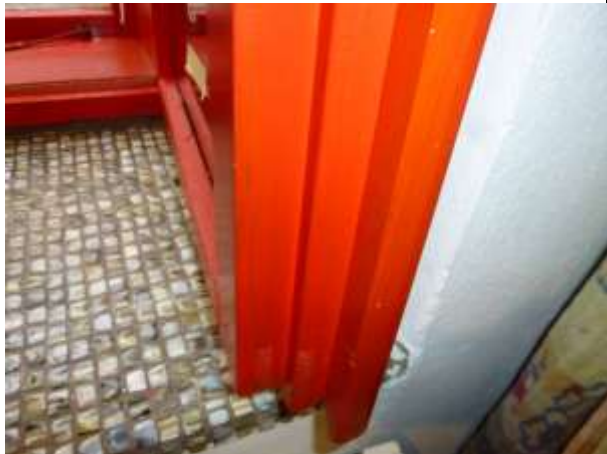
<p>Fensterflügel ohne Dichtung vorher!</p>

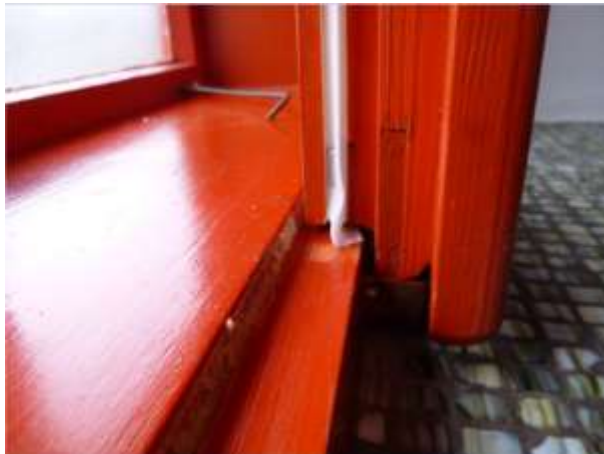
<p>Fensterflügel inkl. druckloser Dichtungslamelle!</p>

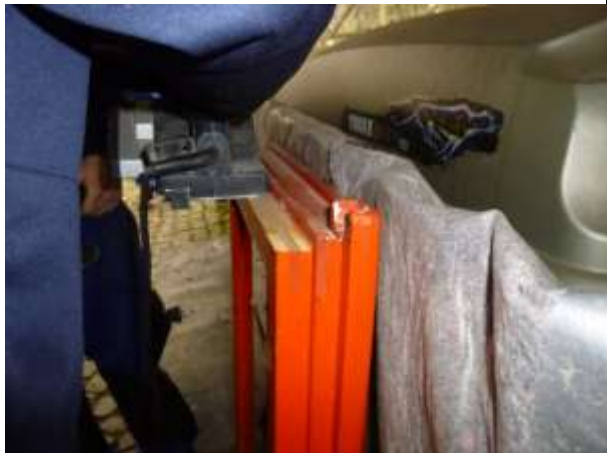
<p>Die Fensterflügel werden für eine perfekte Anpassung an den Rahmen abgefräst.</p>

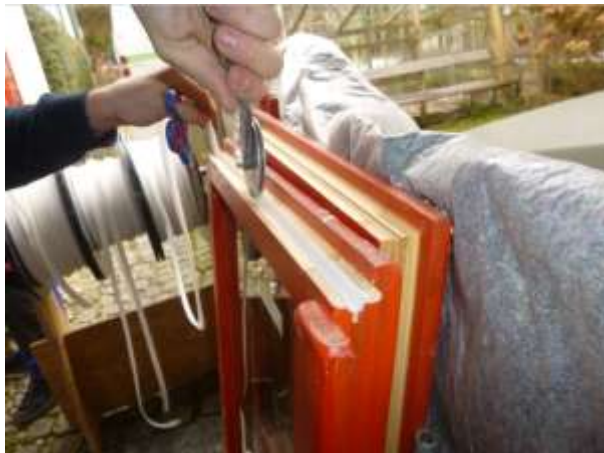
<p>Einbau der Dichtung in den Fensterflügel!</p>

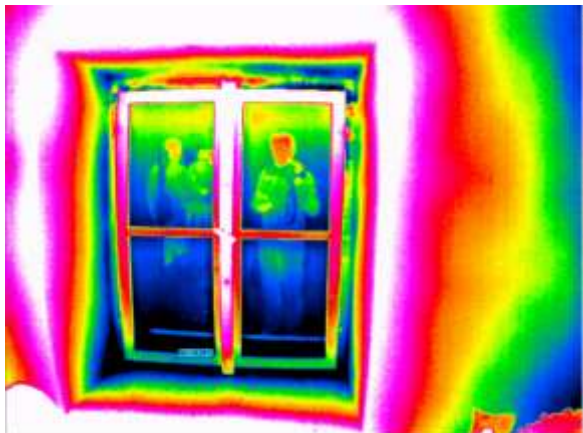
<p>Undichtheiten Messbar = dunkelblaue schlierenförmige Stellen.</p>

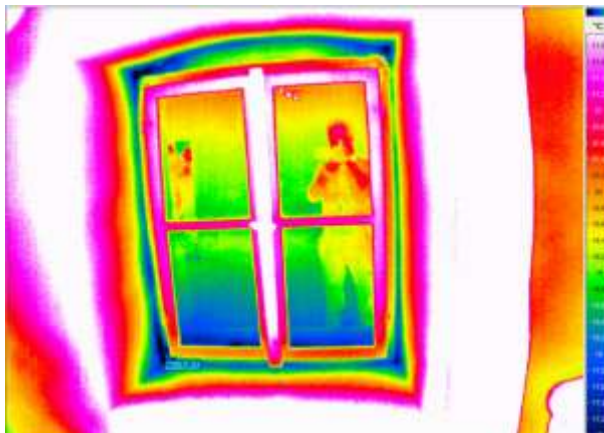
<p>Keine Undichtheiten mehr erkennbar!</p>

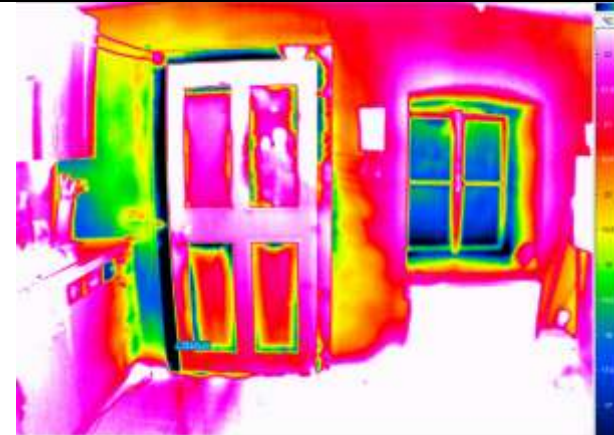
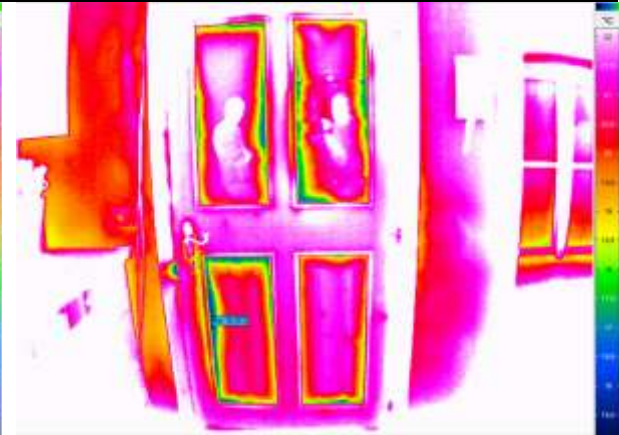
<p>Deutliche Undichtheiten im Bereich der Balkontür messbar!</p>	<p>Keine Undichtheiten mehr erkennbar!</p>

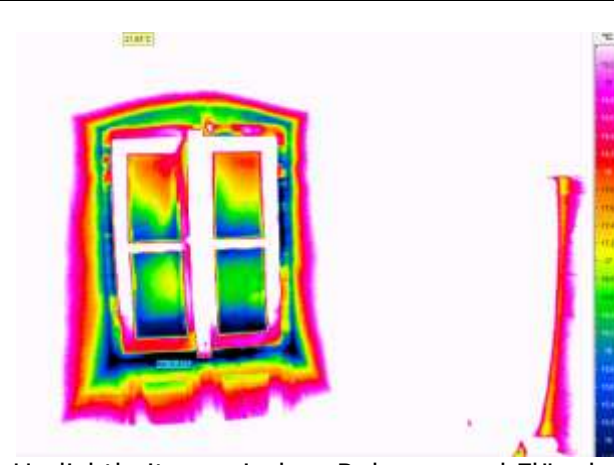
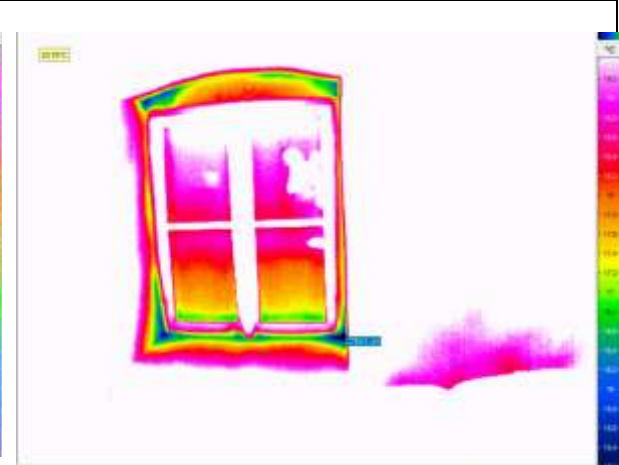
<p>Undichtheiten zwischen Rahmen und Flügel erkennbar!</p>	<p>Keine Undichtheiten mehr erkennbar!</p>

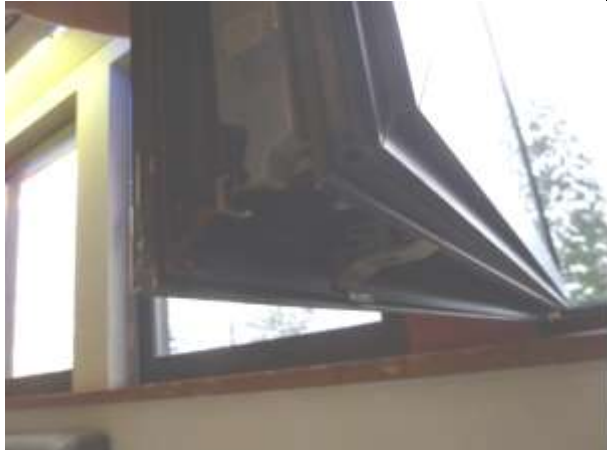
<p>In der äußeren Nut des Flügels ist keine Dichtung eingesetzt.</p>

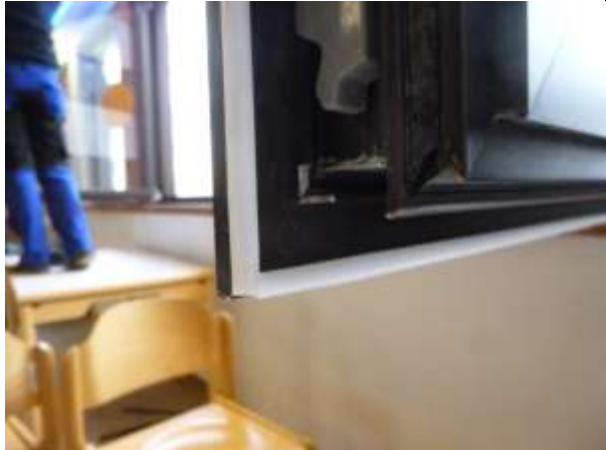
<p>In diese vorhandene Nut wird eine Dichtung eingesetzt.</p>

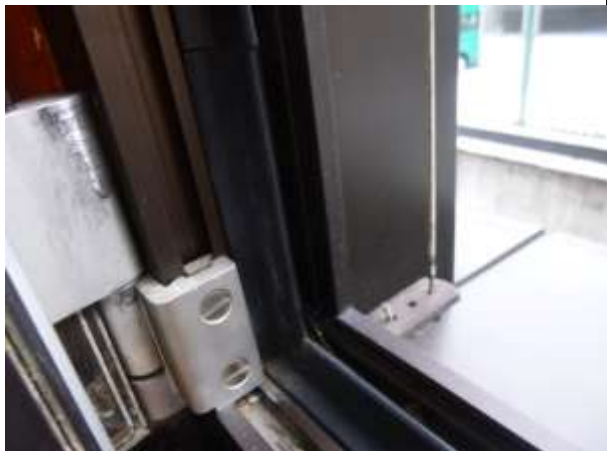
<p>Auch beim Rahmen ist in der äußeren Nut keine Dichtung eingesetzt!</p>

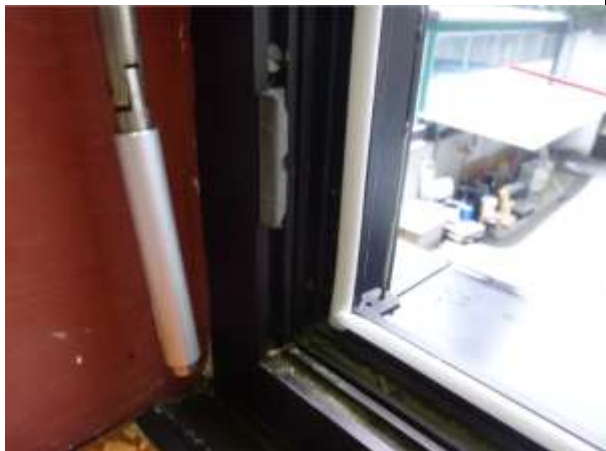
<p>In diese vorhandene Nut wird eine Dichtung eingesetzt.</p>

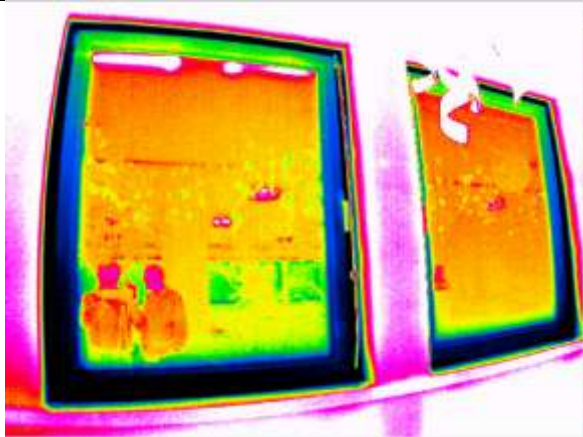
<p>Sehr kühle Fensterrahmen messbar = undicht.</p>

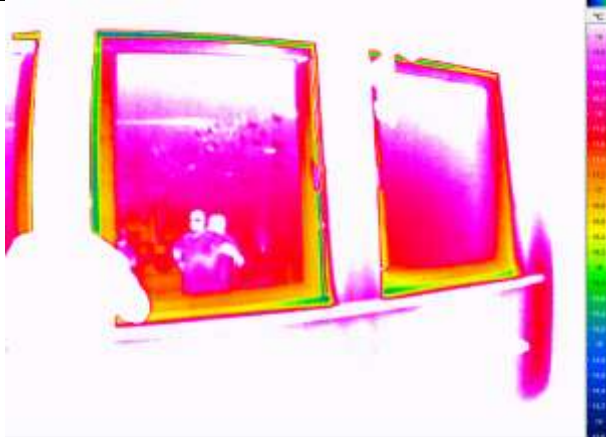
<p>Keine Undichtheiten nach Abdichtung mehr erkennbar!</p>
